广州市传统风貌建筑修缮材料及技术负面清单（试行）

广州市住房和城乡建设局
广州市城市更新规划设计研究院有限公司
2025年1月

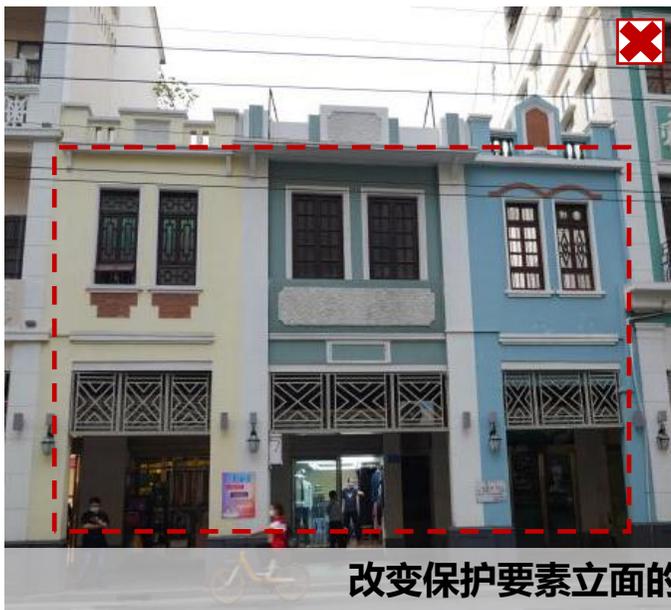
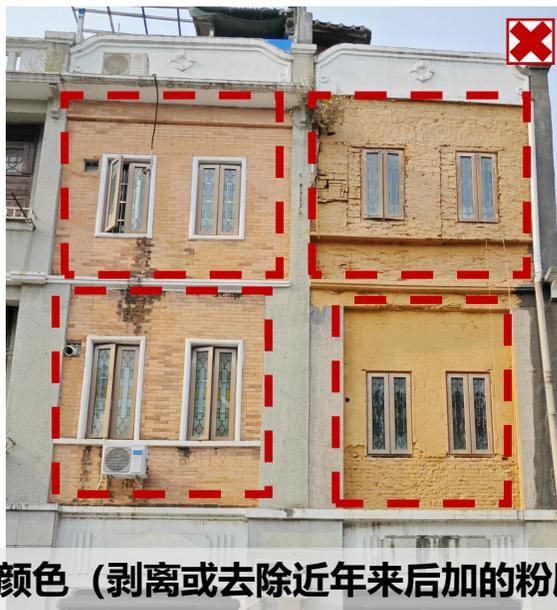
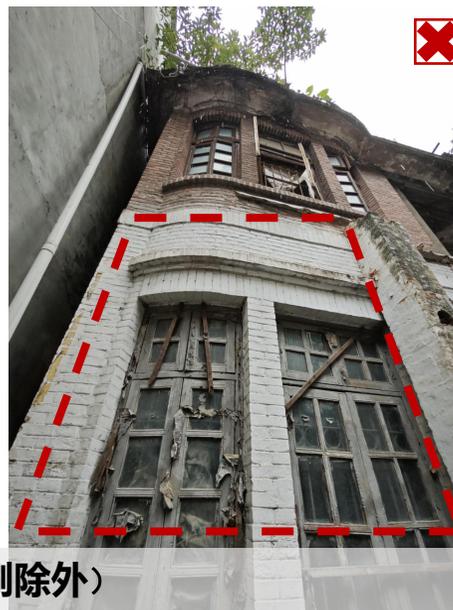
改变保护要素立面的颜色（剥离或去除近年来后加的粉刷除外）

- ❑ 改变保护要素立面的颜色（剥离或去除近年来后加的粉刷除外）。
- ❑ 改变保护要素立面的形状（拆除后加的僭建物除外）。
- ❑ 保护要素立面擅自采用与原外观风貌不协调的材质（剥离或去除近年来后加的贴面材料恢复原状的除外）。
- ❑ 在保护要素立面安装空调外机或破坏风貌的设备。
- ❑ 设置与保护要素立面风貌不符的排水管道（修整原有落水管除外）。
- ❑ 在保护要素立面设置电线。

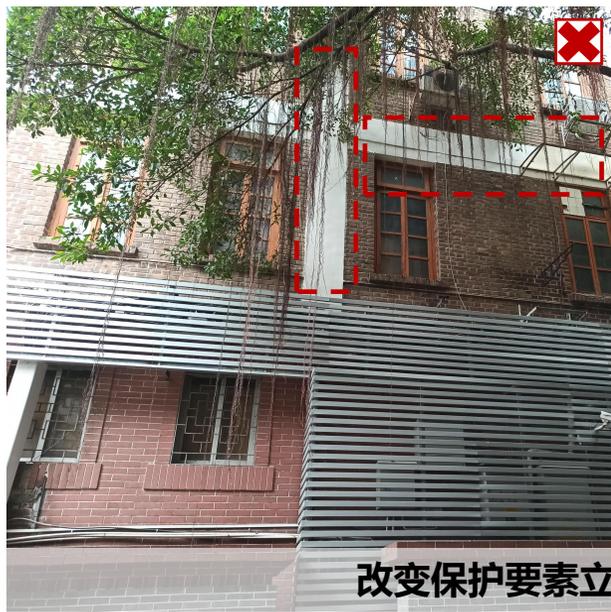
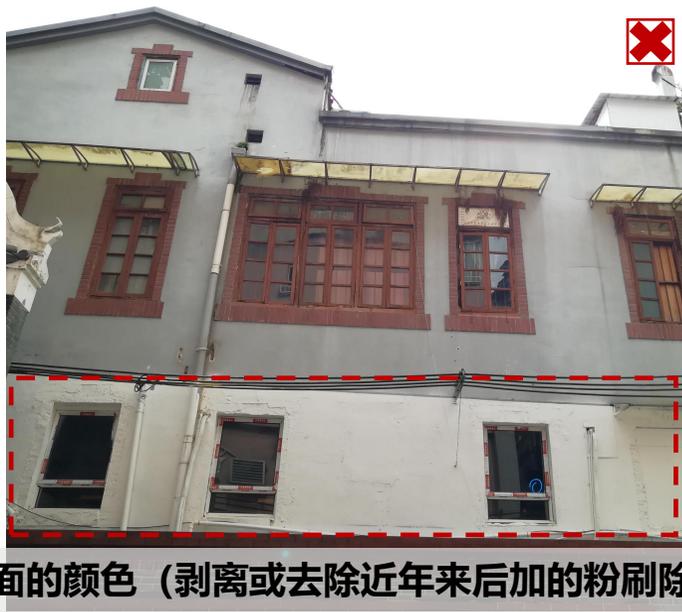
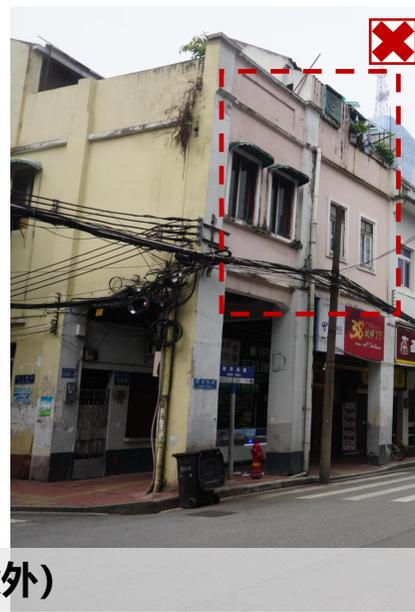
改变保护要素立面的颜色（剥离或去除近年来后加的粉刷除外）

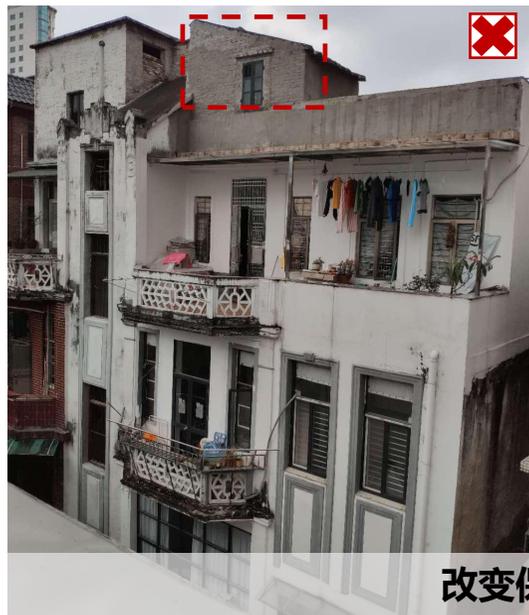
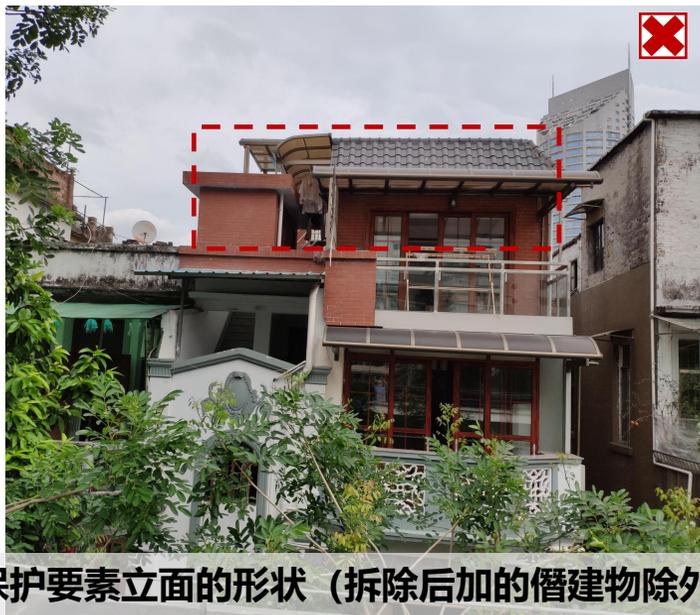
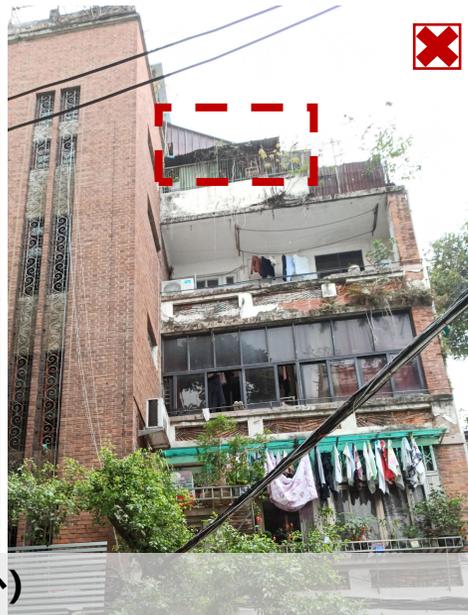
改变保护要素立面的形状（拆除后加的僭建物除外）

- 在传统风貌建筑保护要素立面不当加建；
- 在保护要素立面增加遮挡、围蔽外墙；

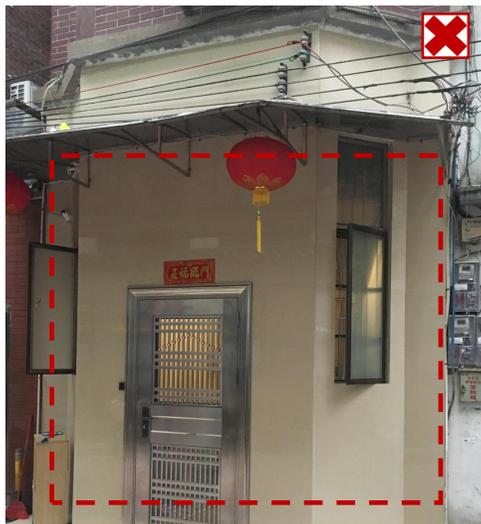
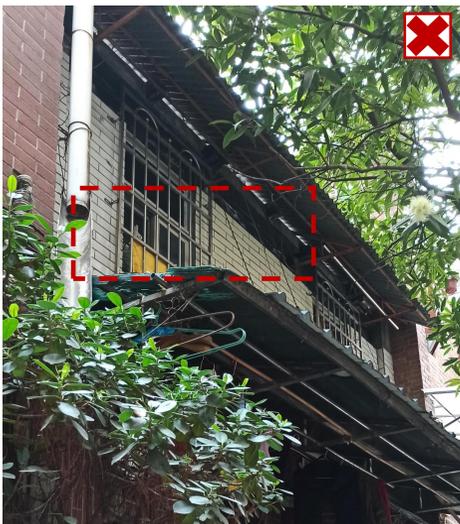
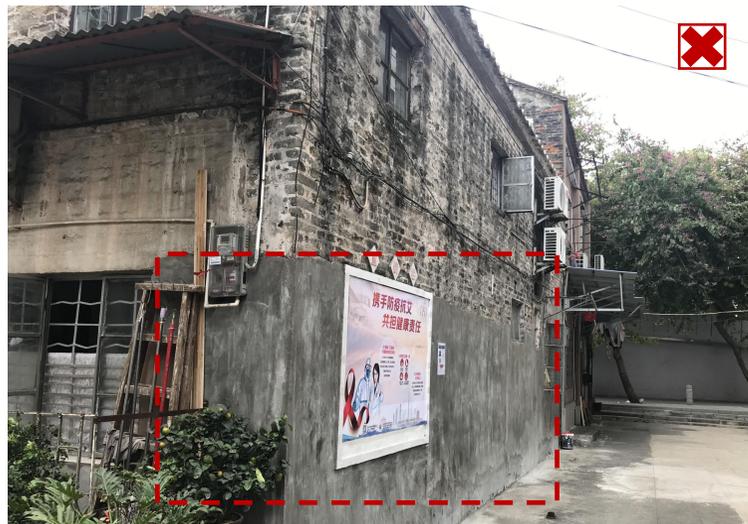
保护要素立面未采用与原外观风貌相协调的材质（剥离或去除近年来后加的贴面材料恢复原状的除外）

- 使用现代饰面砖覆盖、替代青砖、清水红砖等；
- 使用现代饰面砖替代特色饰面层如水刷石、拉毛；
- 在青砖、清水红砖面层刷批荡、油漆；

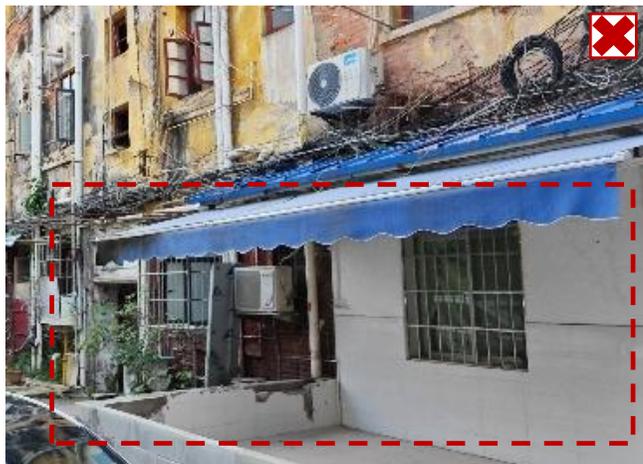
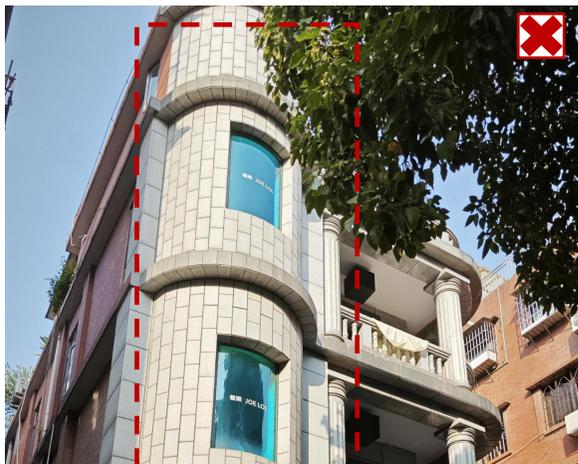
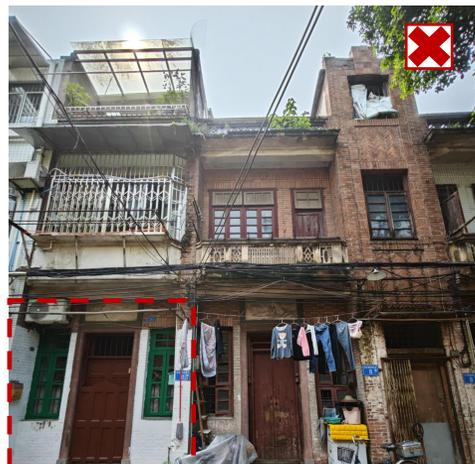
保护要素立面未采用与原外观风貌相协调的材质（剥离或去除近年来后加的贴面材料恢复原状的除外）

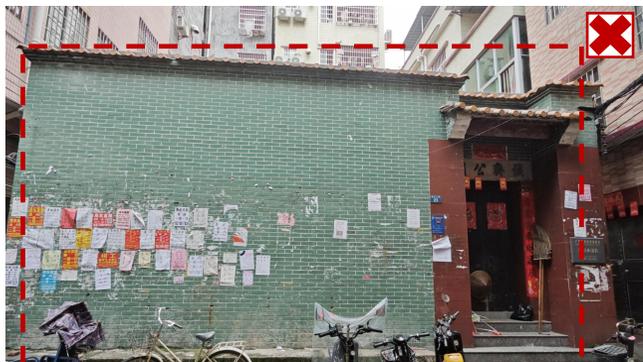
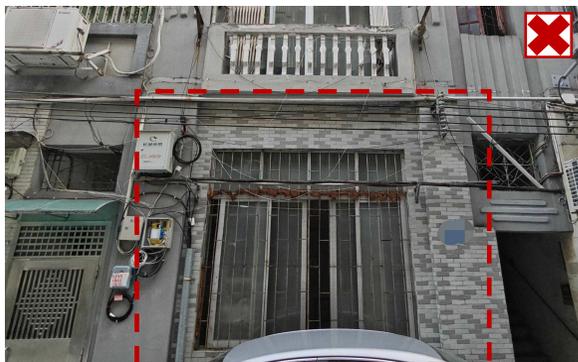
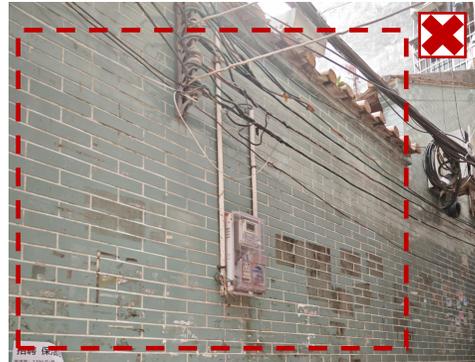
保护要素立面未采用与原外观风貌相协调的材质（剥离或去除近年来后加的贴面材料恢复原状的除外）

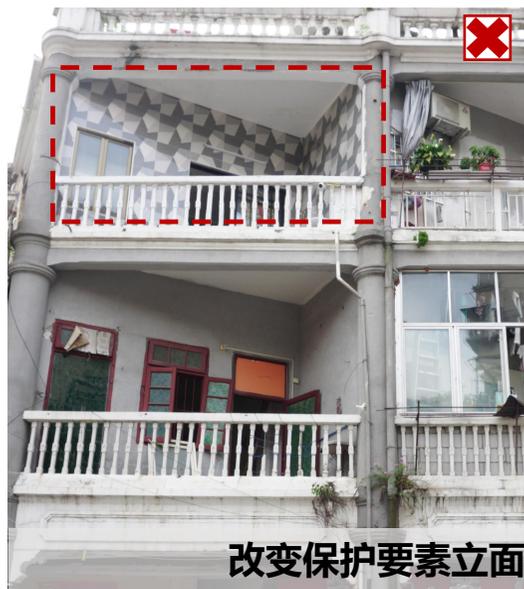
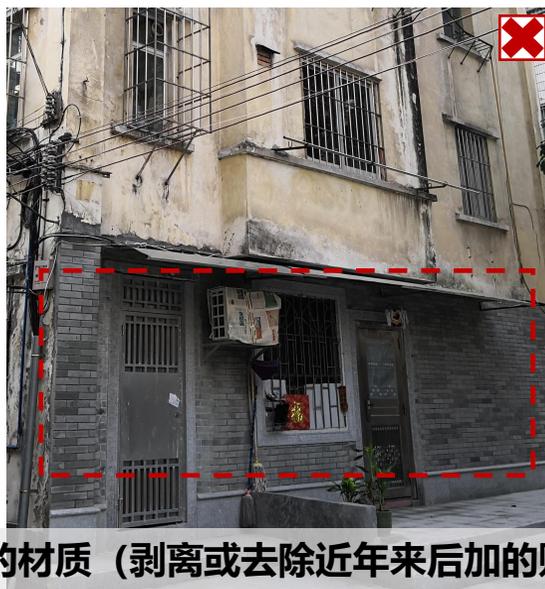
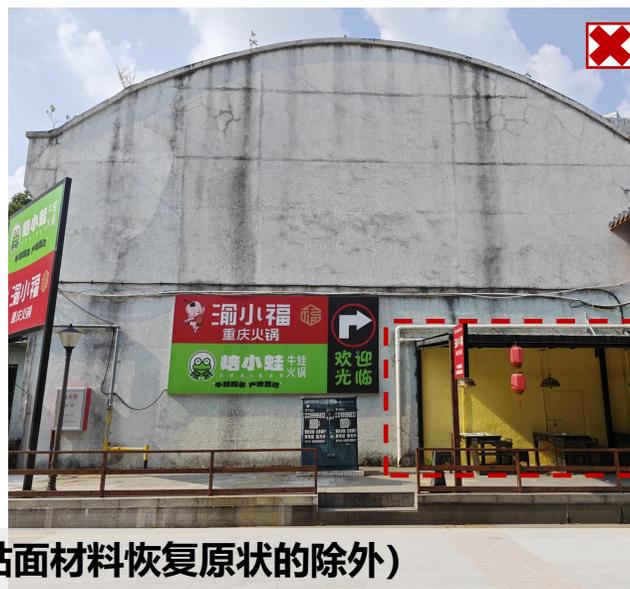
改变保护要素立面的材质（剥离或去除近年来后加的贴面材料恢复原状的除外）

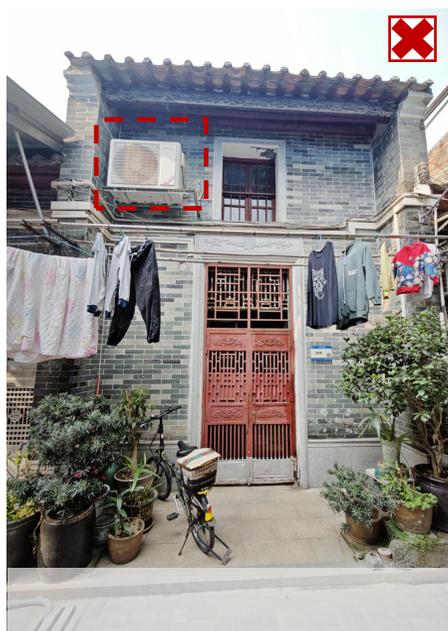
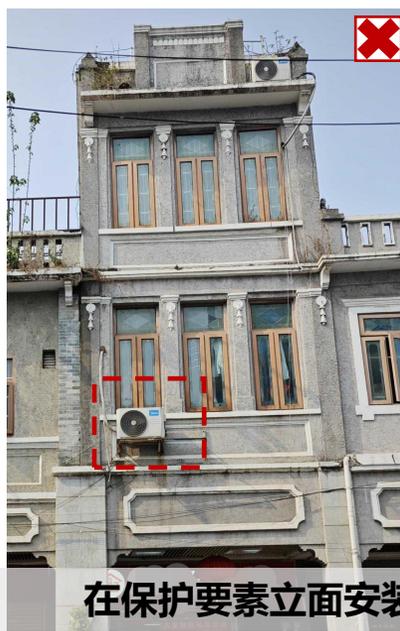
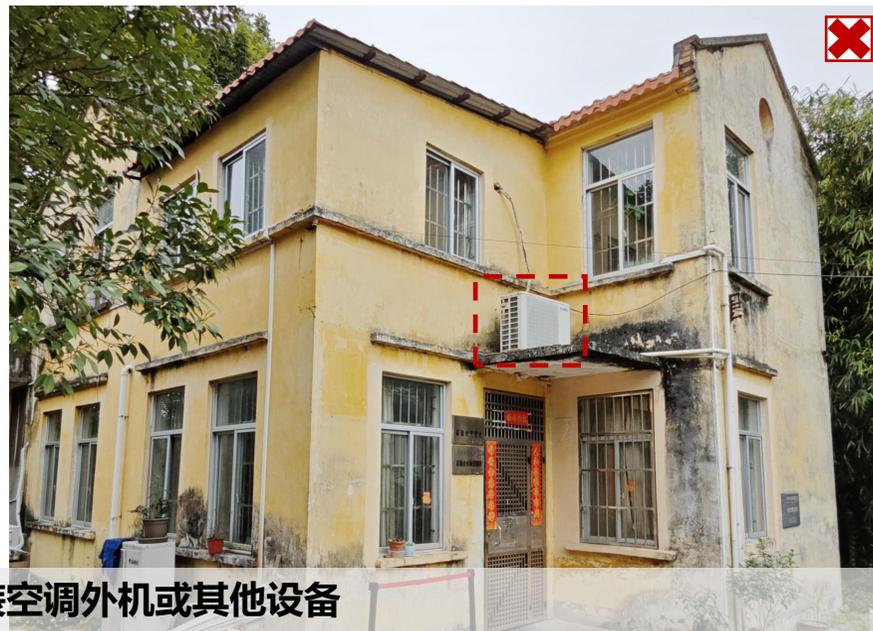
在保护要素立面安装空调外机或其他设备

- 传统风貌建筑作为保护要素的立面或者主要立面的保护要素部位应当避免安装空调外机或其他破坏立面风貌的设备。

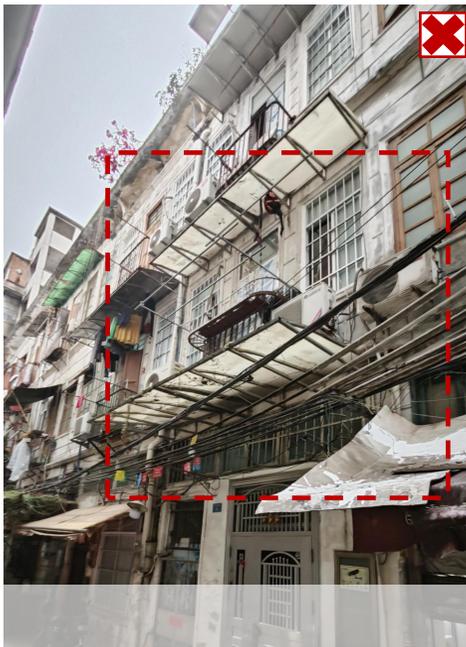
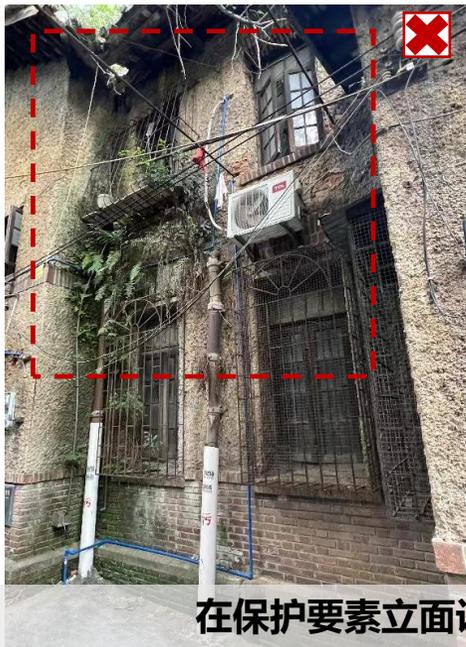
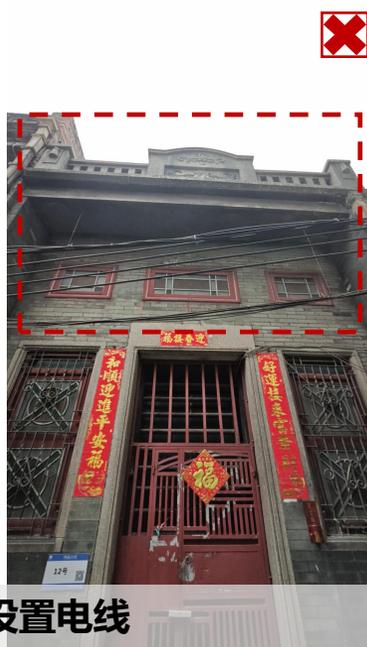
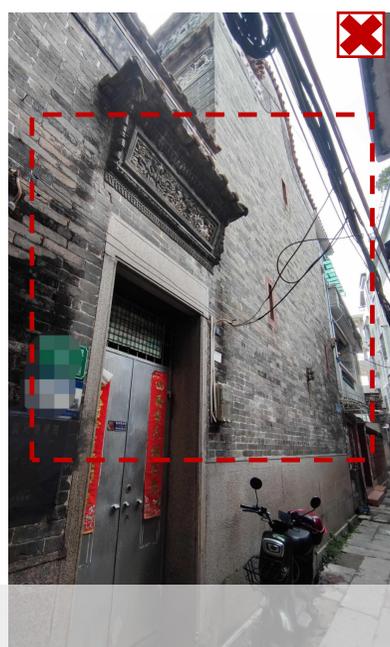
在保护要素立面设置电线

- 在保护要素立面设置电线或者线路遮挡干扰特色部位等保护要素；
- 主要立面电线线路设置杂乱，破坏建筑风貌。

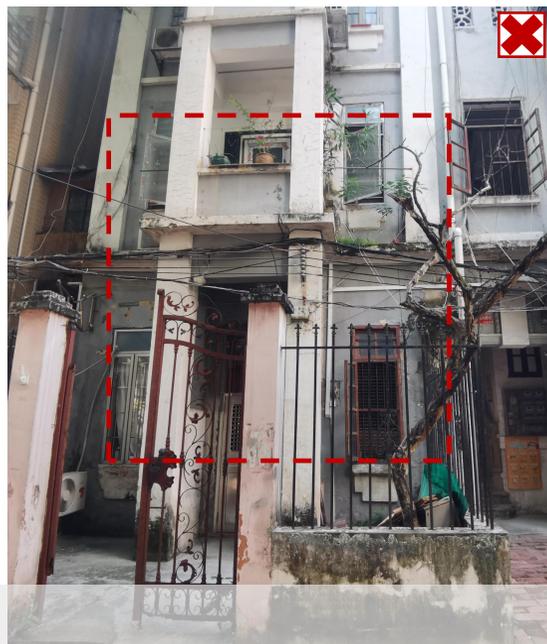
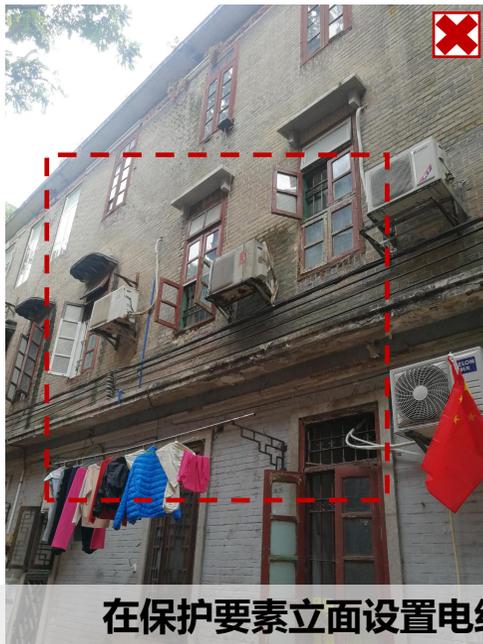
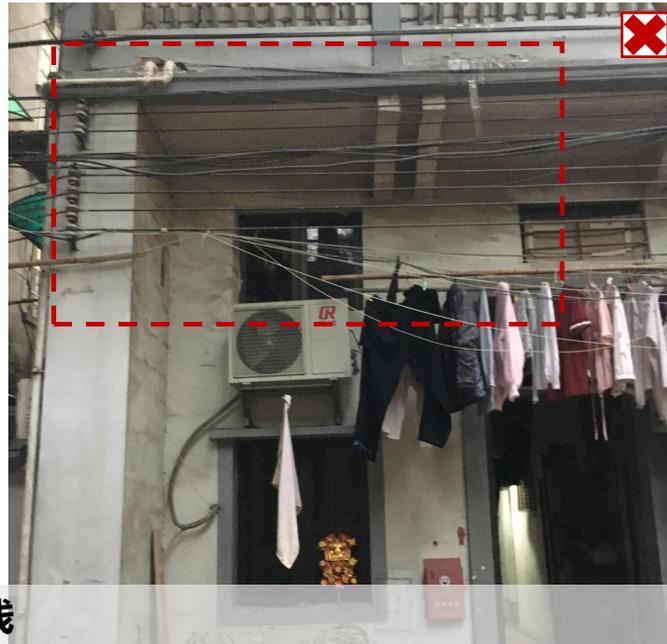
在保护要素立面设置电线

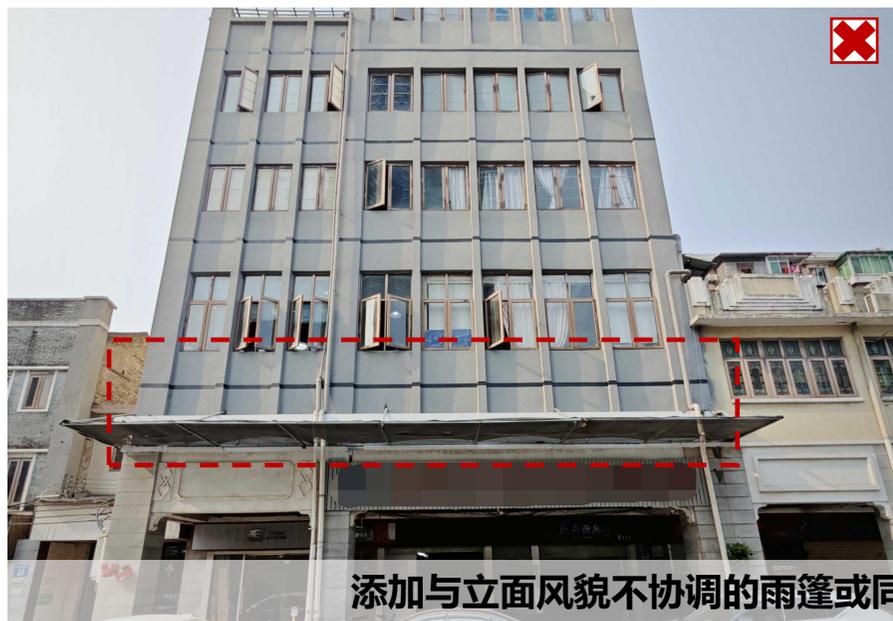
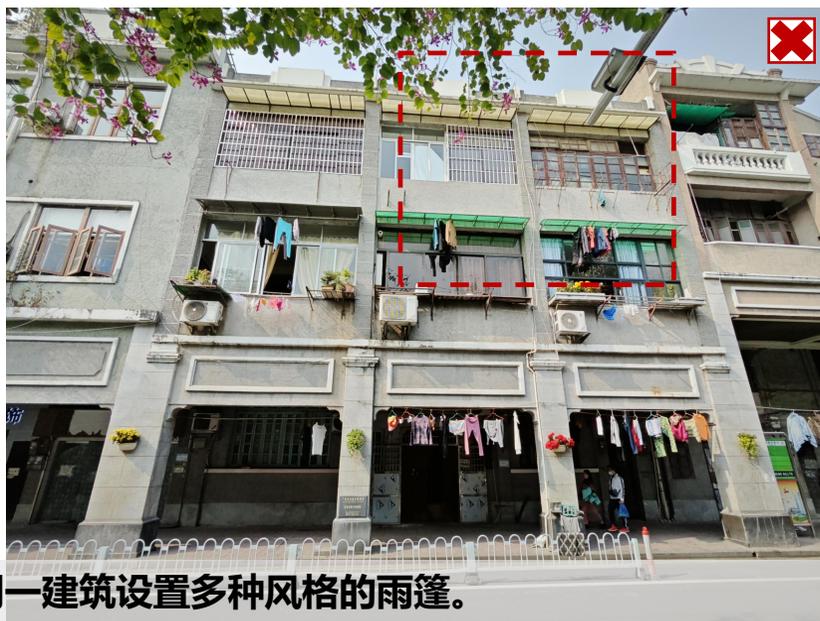
添加与立面风貌不协调的雨篷或同一建筑设置多种风格的雨篷。

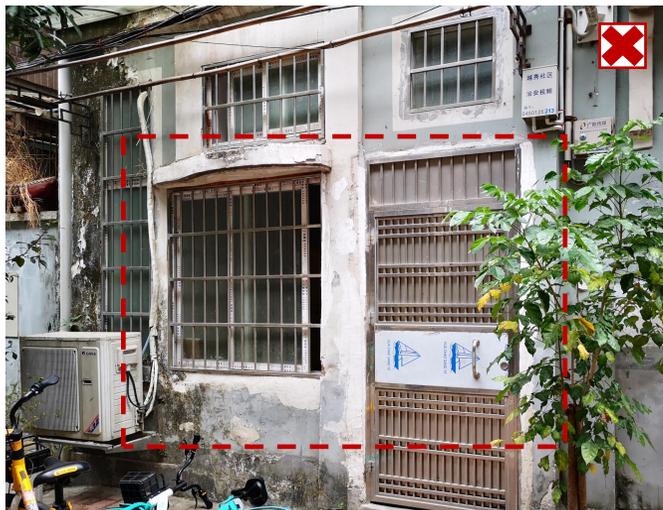
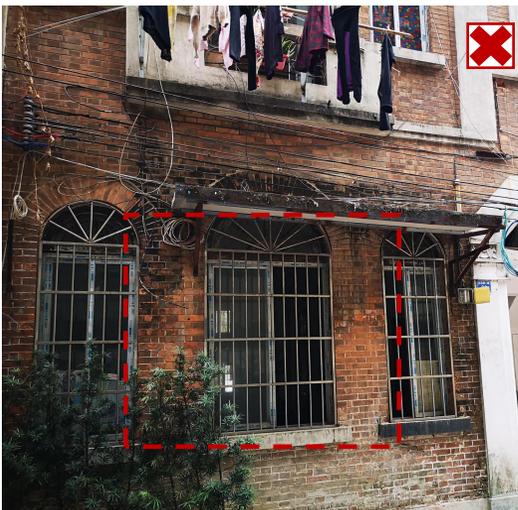
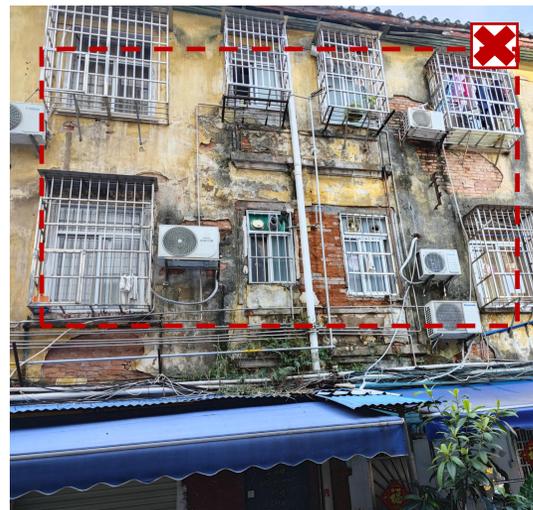
加装与外观风貌不协调防盗窗或防盗门，遮挡、损坏保护要素或破坏传统风貌。

- 作为保护要素的门窗不应当加装与外观风貌不协调防盗窗或者防盗门遮挡，需加装防盗网的应当优先考虑内置防盗网的形式。

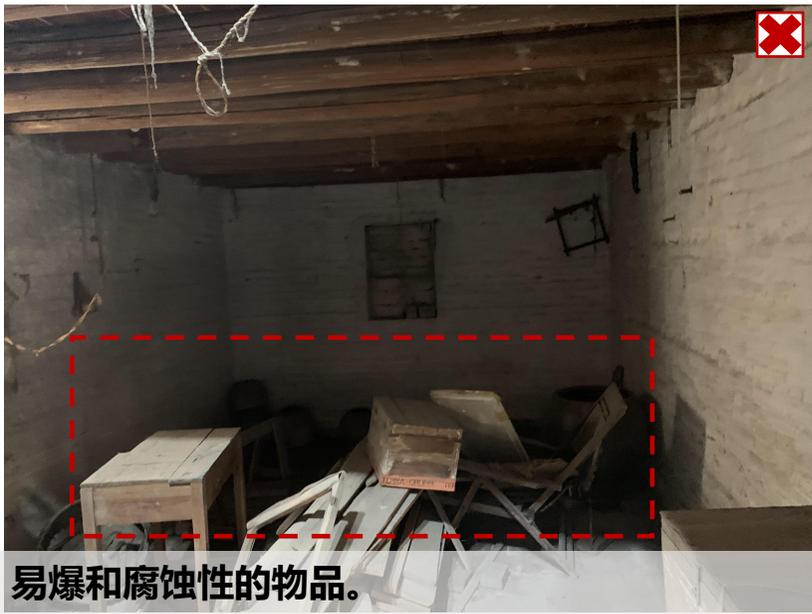
在传统风貌建筑内堆放易燃、易爆和腐蚀性的物品。

- 传统风貌建筑保护责任人应当保障结构安全，保持原有外观风貌，确保消防、防灾等设施、设备的正常使用，发现险情时及时采取排险措施，并向有关部门报告；

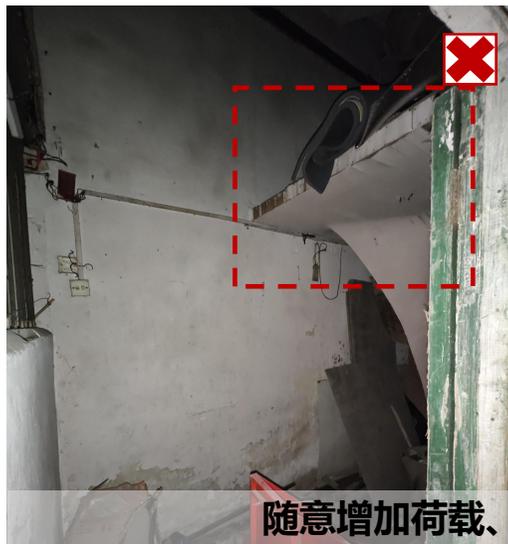
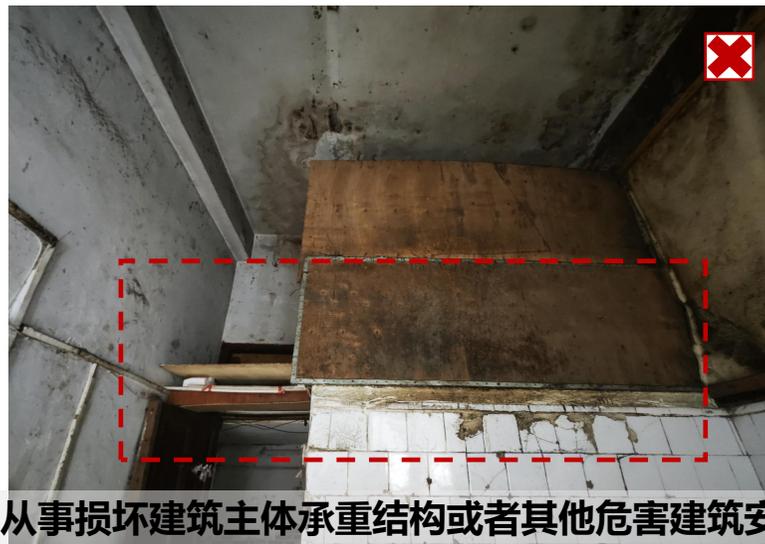
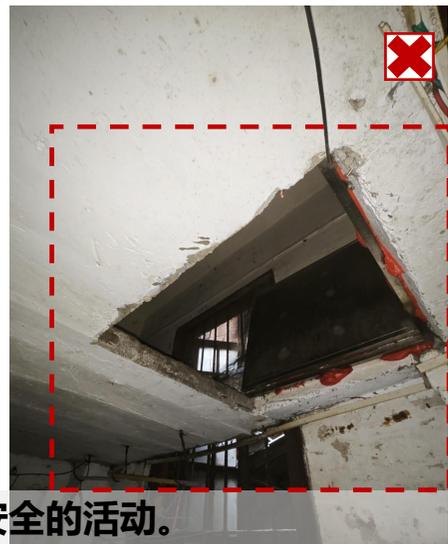
随意增加荷载、从事损坏建筑主体承重结构或者其他危害建筑安全的活动。

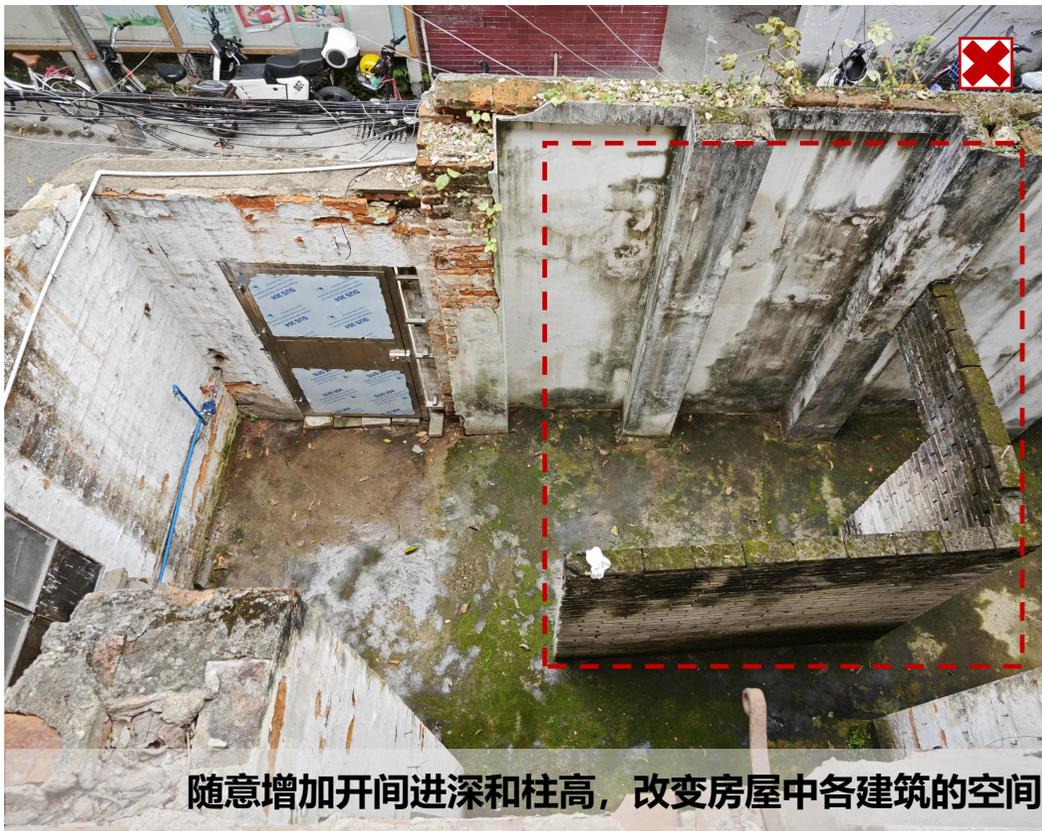
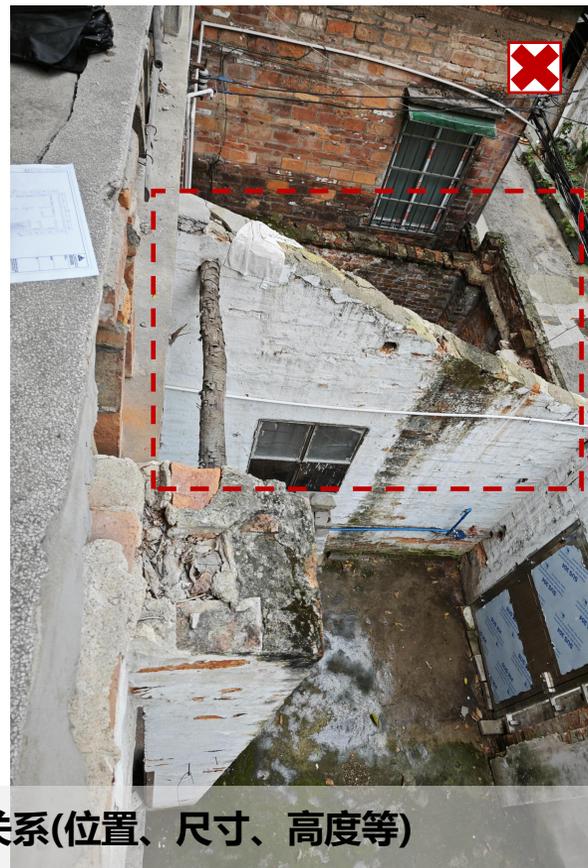
随意增加开间进深和柱高，改变房屋中各建筑的空间关系(位置、尺寸、高度等)

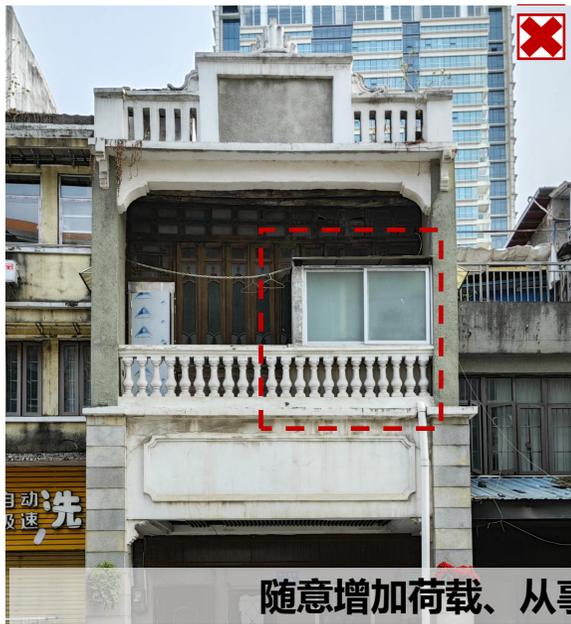
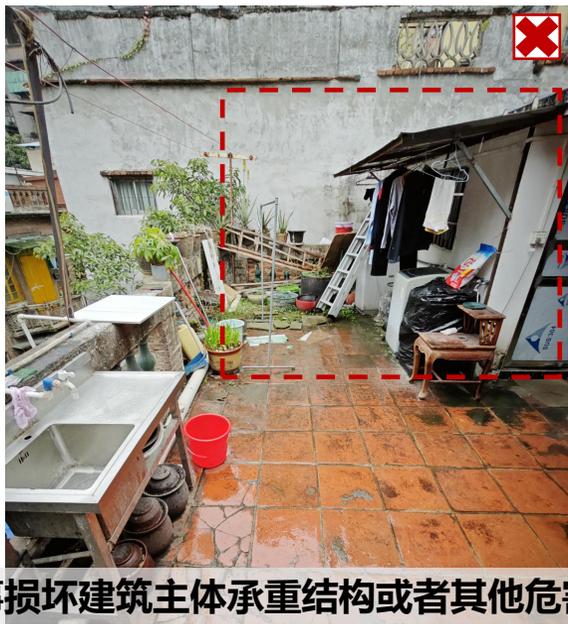
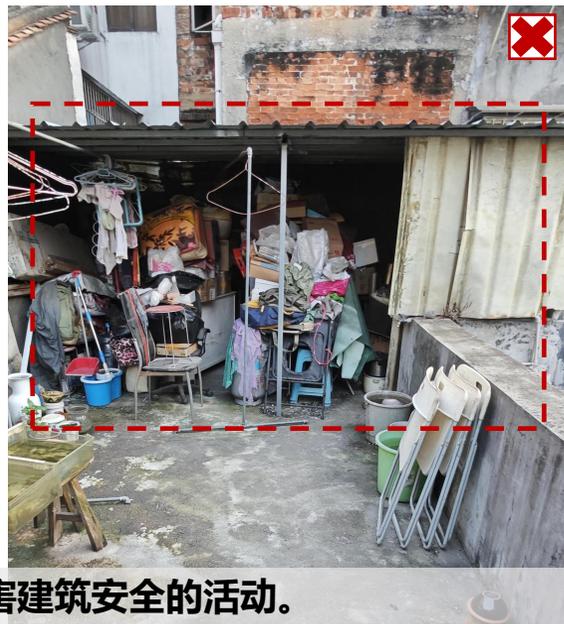
随意增加荷载、从事损坏建筑主体承重结构或者其他危害建筑安全的活动。

- 传统风貌建筑保护责任人应当保障结构安全，保持原有外观风貌，确保消防、防灾等设施、设备的正常使用，发现险情时及时采取排险措施，并向有关部门报告；
- 涉及加建、改建、扩建的，保护责任人应当依法申请办理建设工程规划许可证或者乡村建设规划许可证。

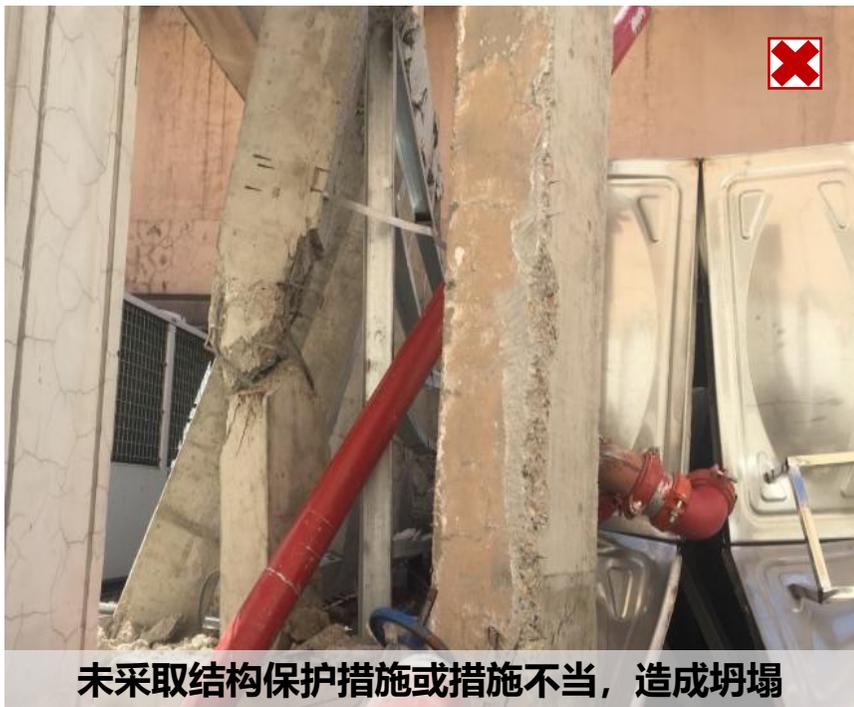
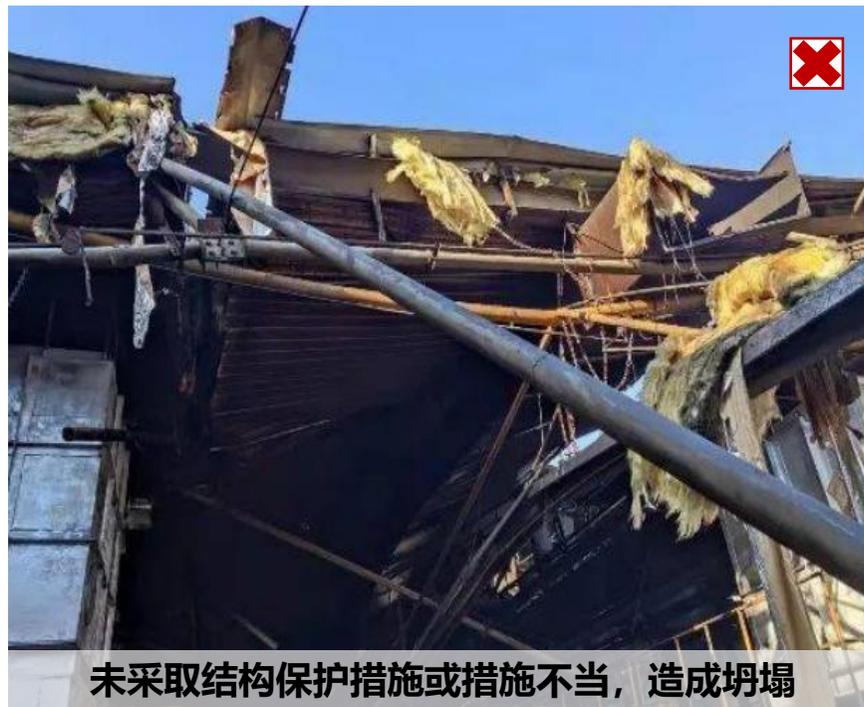
- 更换、新增设备设施、管道未采取相应的结构保护措施，或采取的措施不当，造成所增加荷载对结构安全产生影响。

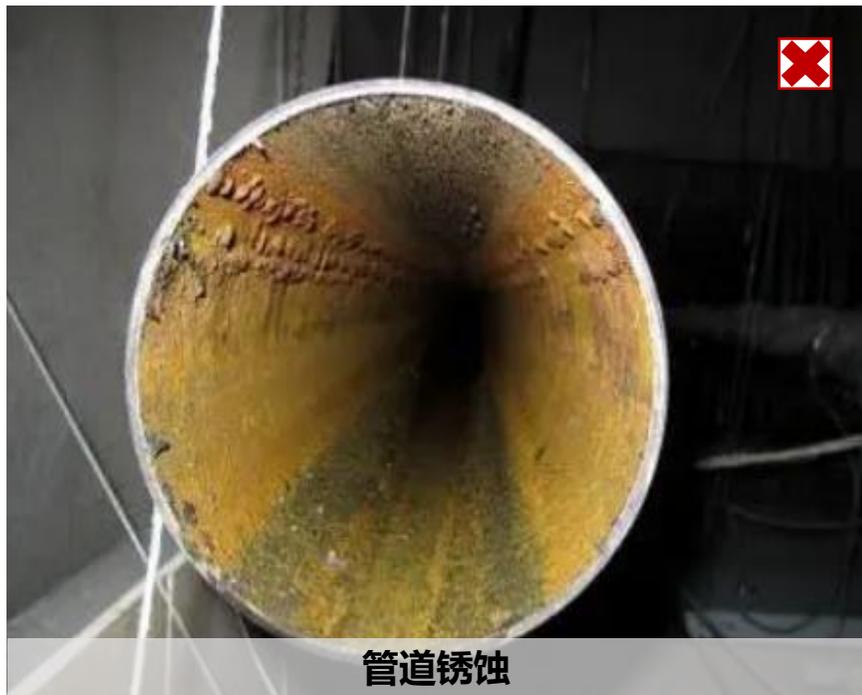
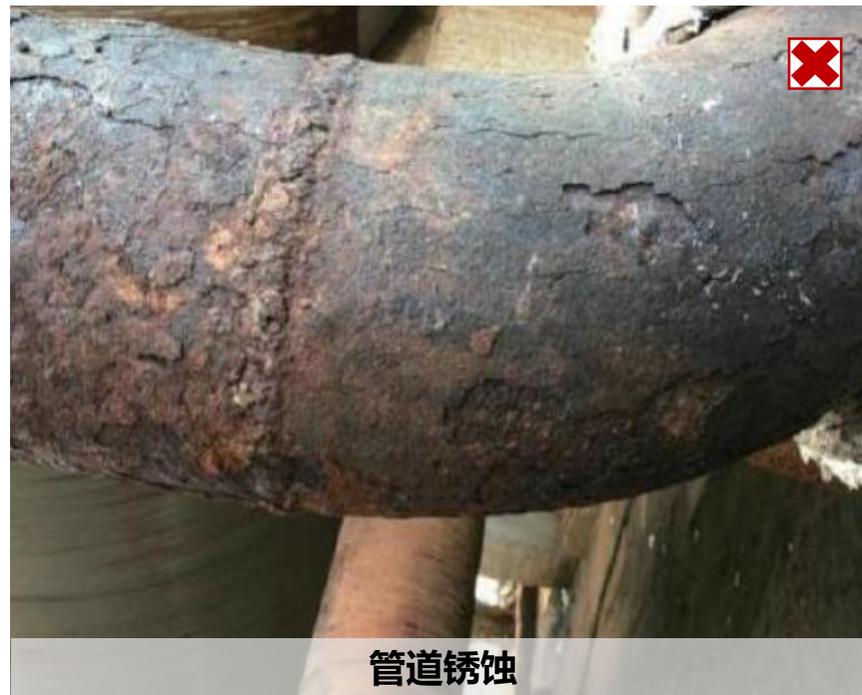
- 管道未采取防腐措施，或采取措施不当，导致管道出现锈蚀。

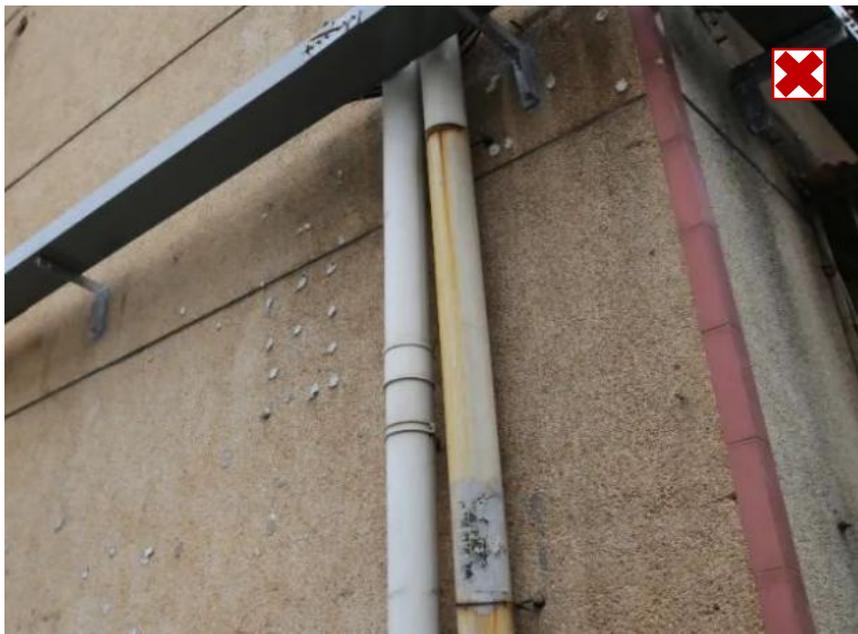
管道设置在建筑明显部位，影响建筑风貌

- 设备设施、室内外外露的给排水管道设置在建筑明显部位，且敷设分散、杂乱，影响建筑风貌。

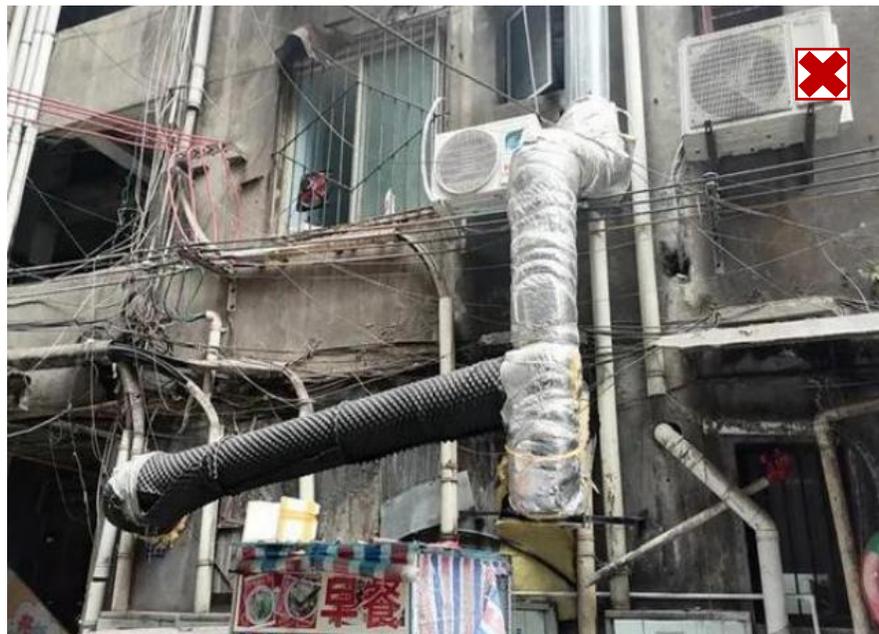
管道敷设分散、杂乱，影响建筑风貌

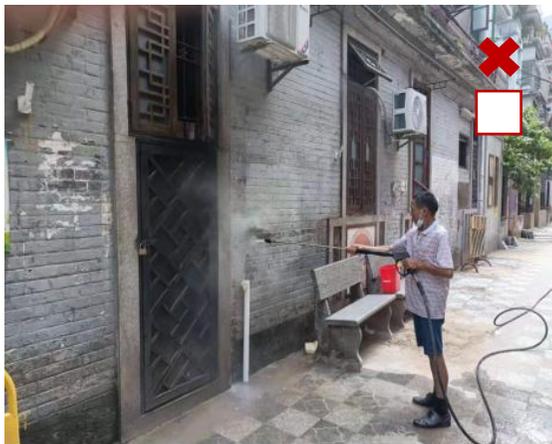
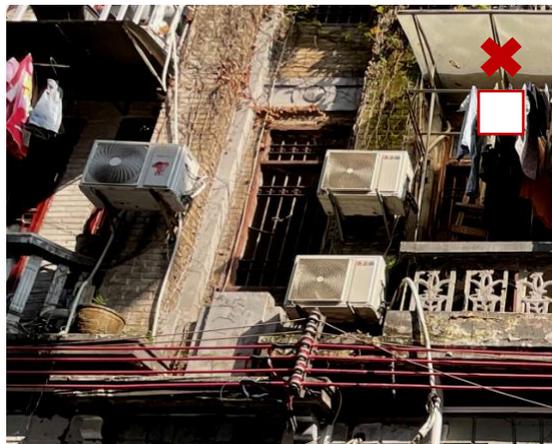
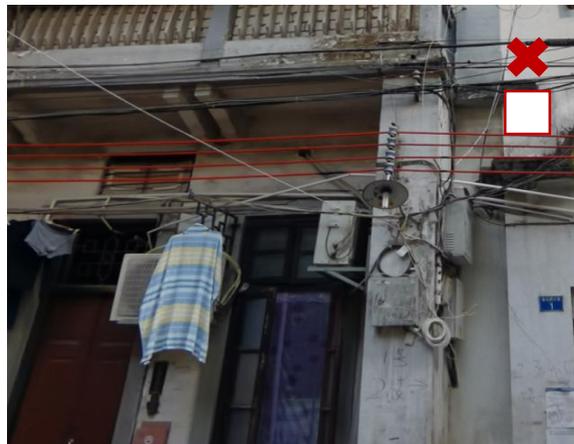
- ❑ 安装通风空调设备时，破坏建筑的保温层或隔热层，导致建筑的保温性能下降，增加能源消耗和运营成本。
- ❑ 未考虑到传统风貌建筑的结构可能比较脆弱，选择和安装通风空调设备时，未选择低震动、低噪音、高效的设备，影响建筑的结构安全及建筑内居民的正常生活和工作。

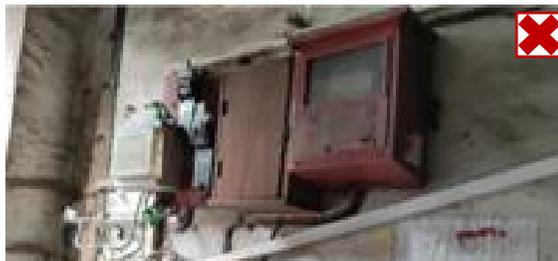
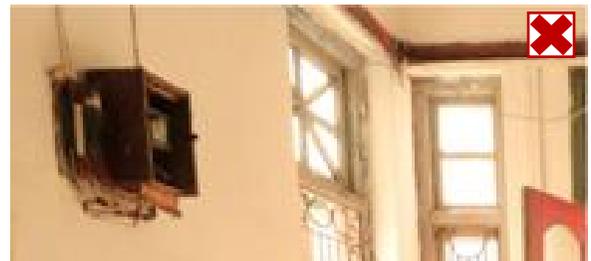
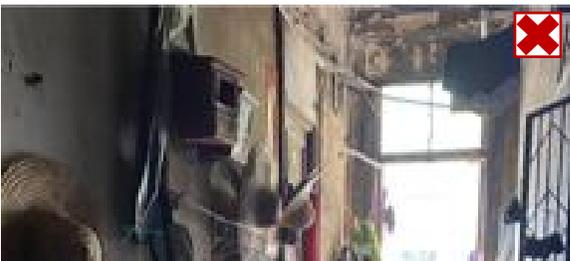
电气保护装置设置不当或失效，箱体采用可燃材料。

- 建筑配电线路因使用时间久远出现绝缘老化，或因原截面偏小而长时间承载大用电负荷，造成线路长期过载发热导致绝缘加速老化。
- 因初期安装或后期维护不规范，造成配电回路的保护电器与线路规格不匹配或失效，导致线路发生故障时，电气保护装置不起作用。

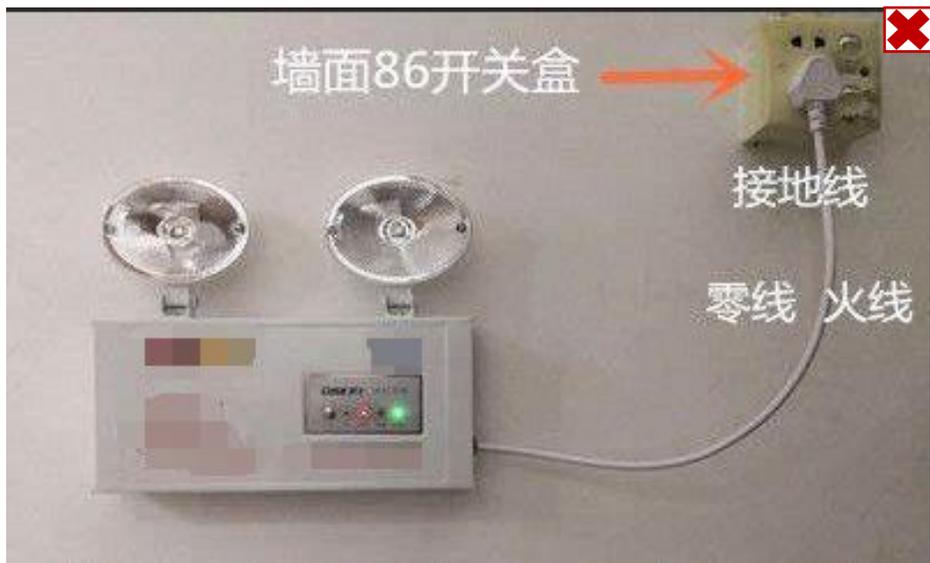
应急灯具采用插头连接。

- 应急灯具采用插头连接。
